WISSENSWERTES ÜBER SCHLEIFWALZEN

Funktion der Schleifwalze

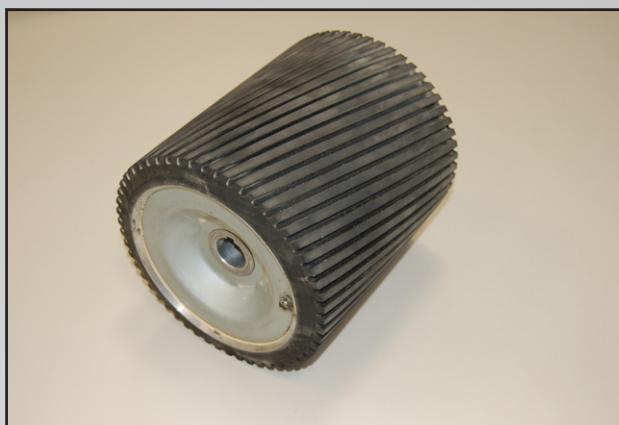
Abb. 2 Aufbereitete Schleifwalze

- Durch die breitere Auflagefläche auf der zu schleifenden Fläche ist der Schleifdruck und damit auch der Abtrag geringer.
- Besonders bei ansteigenden Randbereichen und sehr unebenen Stellen besteht die Gefahr von Kanteneinschliffen.
- Wellenschlag durch unrunden Lauf.
- Rattermarken und ähnliche Schleiffehler durch Vibrationen.

Eine aufbereitete Schleifwalze kann meist am man gelhaften Gummibelag, dem gebrauchten Schleif walzenkörper und den alten Wuchtgewichten erkannt werden.

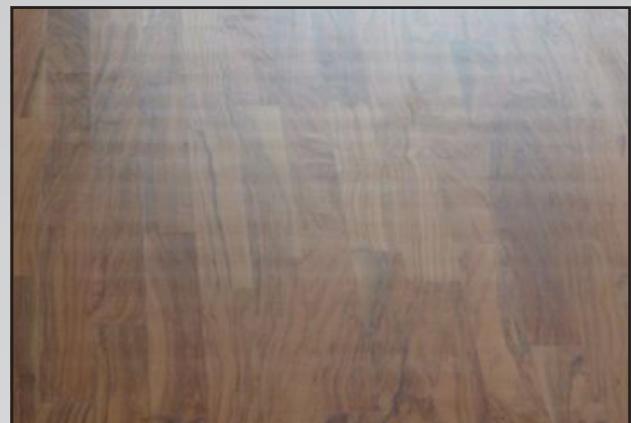
Abb. 3 Wellenschlag verursacht durch eine wieder aufbereitete Schleifwalze

Bei aufbereiteten Schleifwalzen wird die innere Schicht überlappend aufgebracht. Durch den sprunghaften Härteanstieg an dieser Stelle kommt es zu Vibratoren und damit zu Wellenschlägen. (Abb. 3)

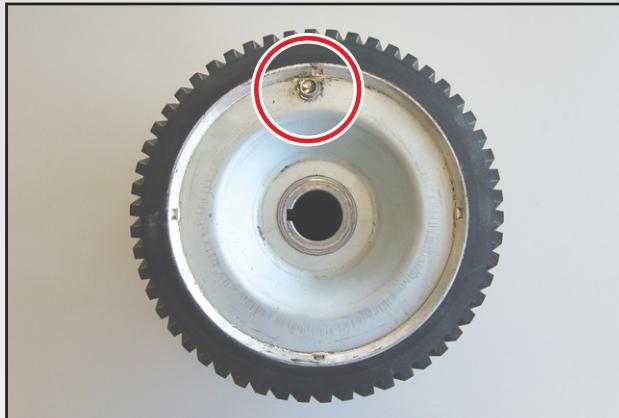
Abb. 4 Schleifwalzenkörper mit altem Wuchtgewicht

Wären diese Schleifwalzen neu ausgewuchtet, müssten die Bohrungen der alten Wuchtgewichte erkennbar sein.

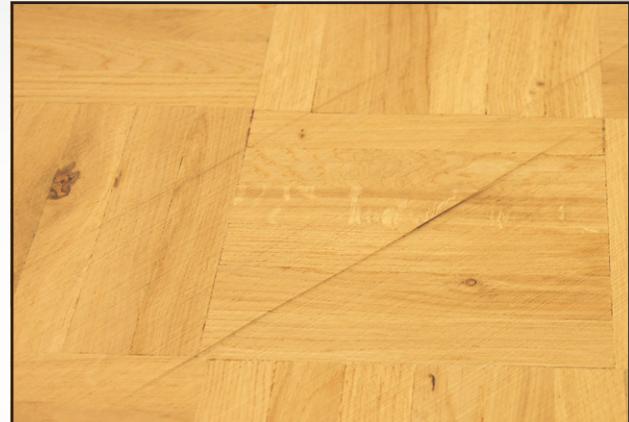
Abb. 5 Einschliff einer Kante, verursacht durch eine zylindrische Schleifwalze

Da ein Holzfußboden nie exakt eben ist, kann bei einer **zylindrischen Schleifwalzenform** im Übergangsbereich zwischen den Schleifbahnen eine Kante entstehen. Um dies zu verhindern, muss die Schleifwalze nach außen hin im Durchmesser abnehmen, also **ballig** sein, damit am Schleifbahnrand weniger Abtrag erfolgt.

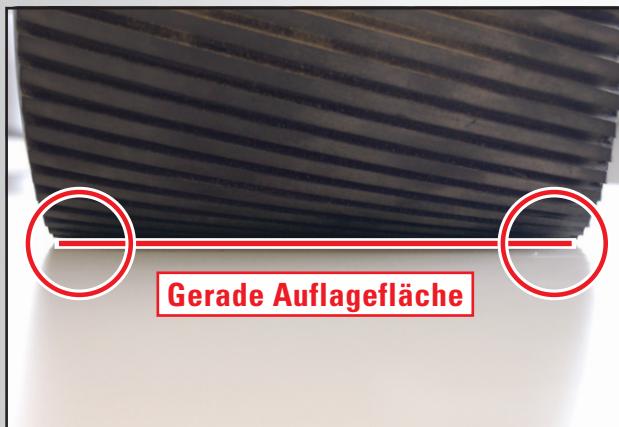
Abb. 6 Zylindrische Form einer aufbereiteten Schleifwalze

Bei einer neuen LÄGLER®-Schleifwalze fällt von vorne betrachtet kaum auf, dass der Durchmesser des Schleifwalzenbelags in der Mitte etwas größer ist als am Rand (Abb. 7). Doch diese Balligkeit ist entscheidend für die Qualität einer geschliffenen Fläche. Im Gegensatz zur LÄGLER®-Schleifwalze haben aufbereitete Schleifwalzen einen zylindrischen Gummibelag (Abb. 6).

Werden beide Schleifwalzen zum Vergleich auf eine ebene Fläche gelegt, so liegt die aufbereitete Schleifwalze bis an die Kanten vollständig auf (Abb. 6).

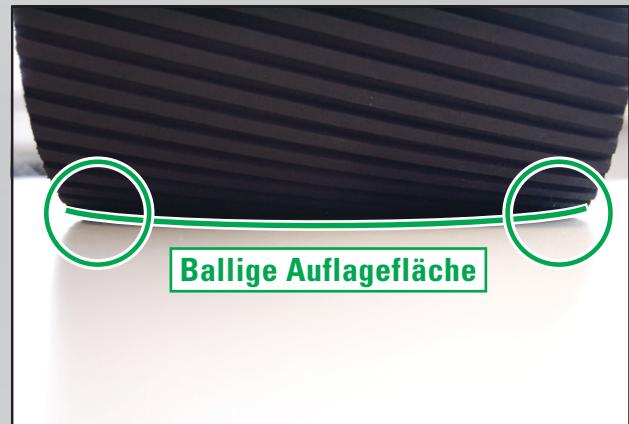
Abb. 7 Balligkeit einer neuen LÄGLER®-Schleifwalze

Die Original LÄGLER®-Schleifwalze ist im Gegensatz dazu ballig und liegt deshalb an den Kanten nicht auf (Abb. 7).

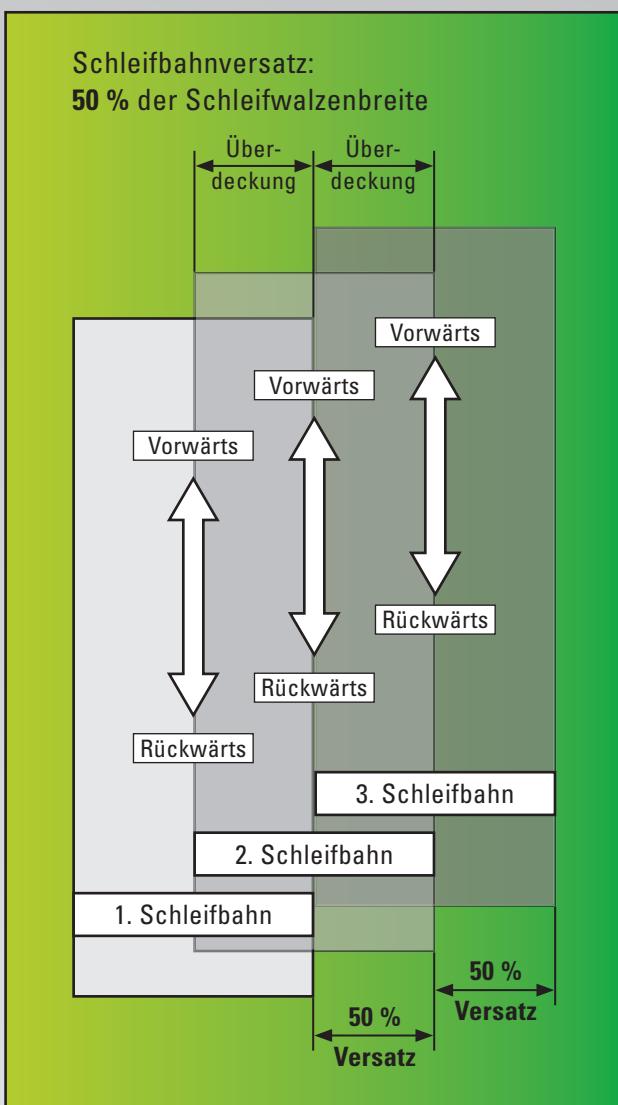
Abb. 8 Der optimale Versatz beträgt 50 %

Durch einen optimalen Versatz von einer **halben Schleifwalzenbreite** (50 %) lässt sich die Überdeckung optimieren (Abb. 8). Dabei wird jede Schleifbahn von der nächsten halb überdeckt und somit die Fläche bei jedem Schleifgang zweimal überschliffen. Auf diese Weise entsteht eine nahezu ebene Fläche.

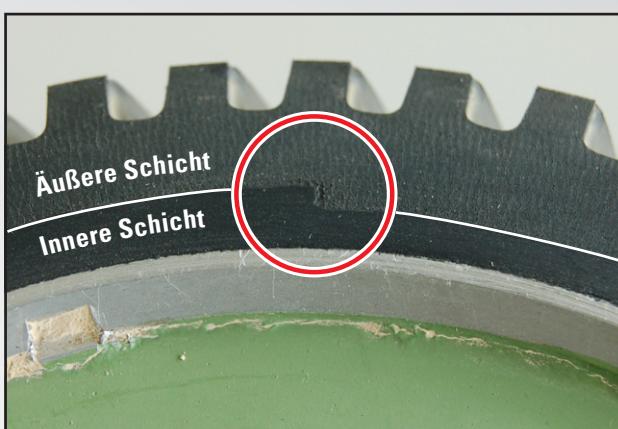
Abb. 9 Gummibelag mit Überlappungsstelle (Kreis)

Der Gummibelag von Schleifwalzen besteht aus einer inneren Schicht, die eine Verbindung zum Schleifwalzenkörper herstellt und einer äußeren Schicht, in die das Schleifwalzenprofil eingearbeitet wird. Die innere Schicht wird bei LÄGLER® aufwendig in gleichmäßiger Dicke **ohne** Überlappung aufgebracht um Vibratoren wirksam zu verhindern.

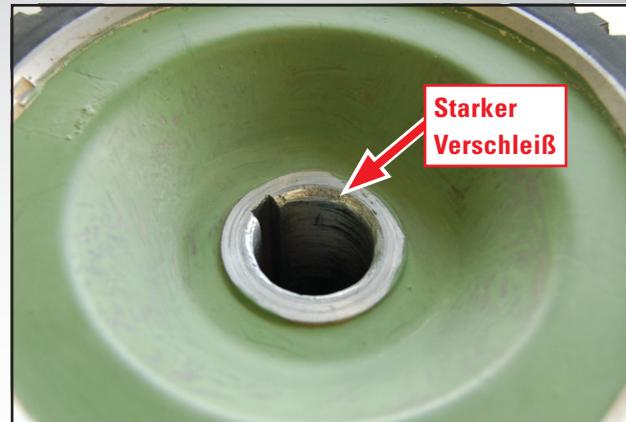
Abb. 10 Aufbereitete Schleifwalze mit ausgeschlagener Bohrung für die Schleifwelle

LÄGLER® Schleifwalzen werden generell **nicht** aufbereitet, da nach mehrjährigem Gebrauch die Bohrung der Schleifwelle durch Verschleiß meist mehr oder weniger stark ausgeschlagen ist. Die Bohrung müsste daher beim Aufbereiten von Schleifwalzen komplett neu bearbeitet werden um einen optimalen Rundlauf zu garantieren.

Dies würde eine Aufbereitung unwirtschaftlich machen und wird dementsprechend bei den auf dem Markt angebotenen aufbereiteten Schleifwalzen **nicht** durchgeführt. Reklamationen sind vorprogrammiert!

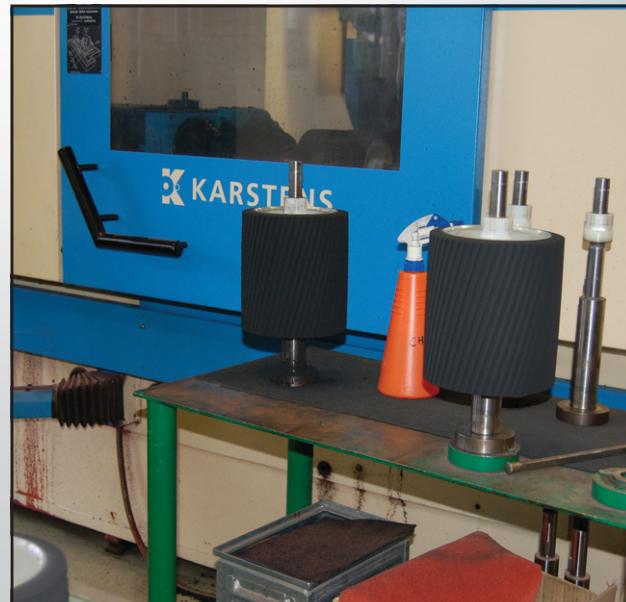
Abb. 11 LÄGLER®-Schleifwalzen vor dem Wuchtprozess

LÄGLER® Schleifwalzen werden vor der Auslieferung sorgfältig ausgewuchtet, um einen perfekten Rundlauf und damit ein optimales Schleifergebnis zu gewährleisten. Dabei werden spezielle Schrauben als Wuchtgewichte verwendet und in den Schleifwalzendeckel eingeschraubt.

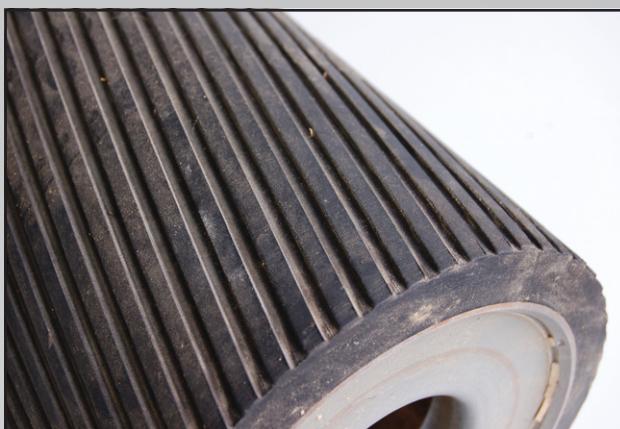
Abb. 12 Abgenutztes Schleifwalzenprofil

Bei ständigem Gebrauch einer Bandschleifmaschine nutzt sich das Schleifwalzenprofil mit der Zeit ab. Dadurch geht die Balligkeit der Schleifwalze verloren. Die vergrößerte Auflagefläche erhöht das Risiko von Schleiffehler und reduziert die Abtragsleistung um bis zu 20 %.

Deshalb sollte bei täglichem Gebrauch der Schleifmaschine die Schleifwalze bereits nach **2 Jahren** und bei seltenem Gebrauch spätestens nach **4 Jahren** ausgetauscht (**aber nicht aufbereitet!**) werden.

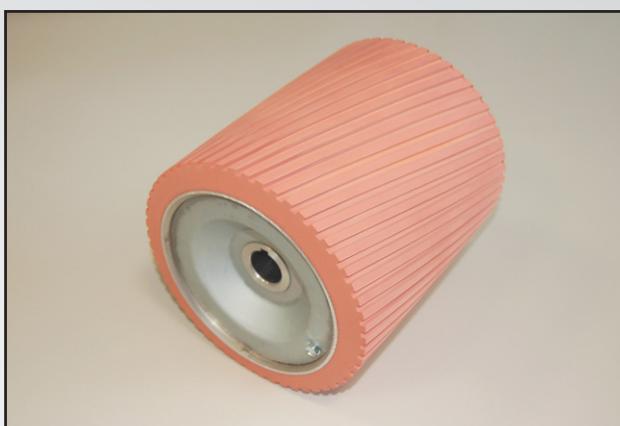
Abb. 14 LÄGLER®-Schleifwalze mit hartem Gummibelag

Das Holz im Astbereich ist wesentlich härter als das umgebende Holz, da die Holzfasern der Äste wie bei einem Hirnschnitt senkrecht zur Holzoberfläche stehen. Deshalb bleiben diese Stellen nach dem Schleifen mit herkömmlichen Schleifwalzen erhöht und führen so zu einem unebenen Holzfußboden.

Um auch astreiche Weichholzböden gleichmäßig abschleifen zu können, empfiehlt sich die Verwendung einer Schleifwalze mit hartem, balligem Gummibelag (Abb. 14). Diese sorgt durch ihre geringere Flexibilität dafür, dass härtere Stellen verstärkt abgeschliffen werden.
